PERÍCIAS DE ENGENHARIA NA CONSTRUÇÃO  
CIVIL E INSPEÇÃO PREDIAL: ENTENDA A  
DIFERENÇA

“OS DANOS CAUSADOS NO EMPREGO DA  
INSPEÇÃO PREDIAL EM AÇÕES JUDICIAIS”

### Inspeção predial — Diretrizes, conceitos, terminologia e procedimento

### Perícias de engenharia na construção civil

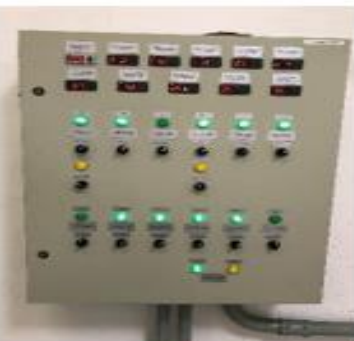
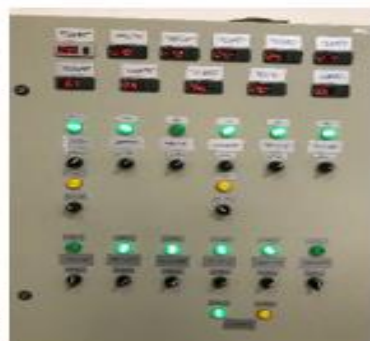
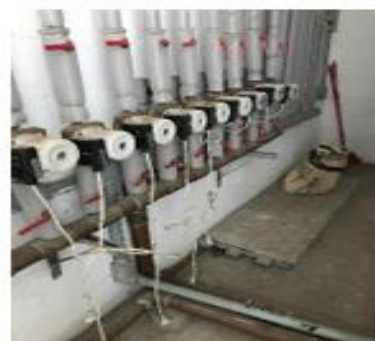
Em Funcionamento ☐ sim ☒ Parcial ☐ Não

Vazamentos pelas tubulações/conexões/registros/válvulas ☐ sim ☒ Não  
 Vazamentos pelos tanques de acumulação ☐ sim ☒ Não  
**Bombas de circulação e recirculação em funcionamento** ☐ sim ☒ Não  
**(diversas bombas estão desligadas)**  
 Vazamentos pelos selos/carcaças das bombas ☐ sim ☒ Não  
 Ruídos anormais no sistema ☐ sim ☒ Não  
**Quadros de comando conservados e em funcionamento** ☐ sim ☒ Não  
**(diversos sistemas desligados)**

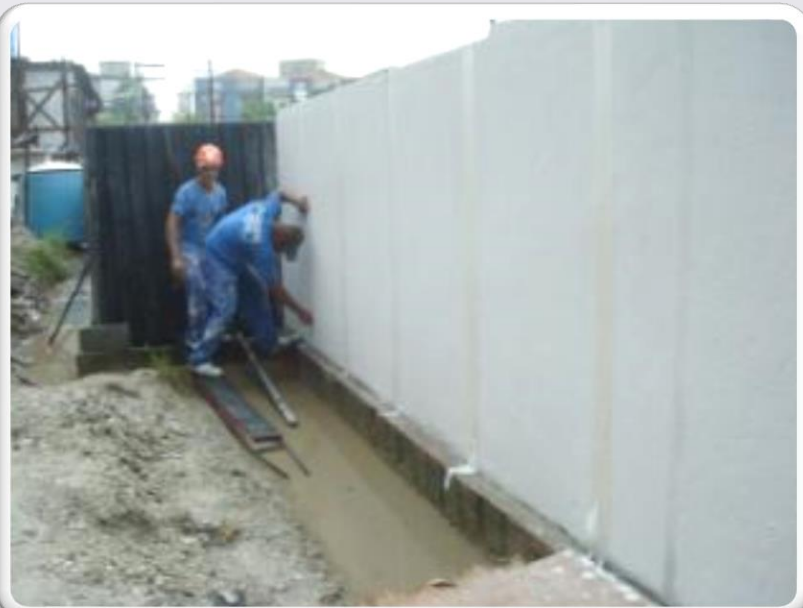
Em abril de 2011,  
estudadas **16 tintas**  
indicadas por  
**consultor**.

Com a avaliação  
feita após 13 meses,  
aprovadas  
**5 tintas**

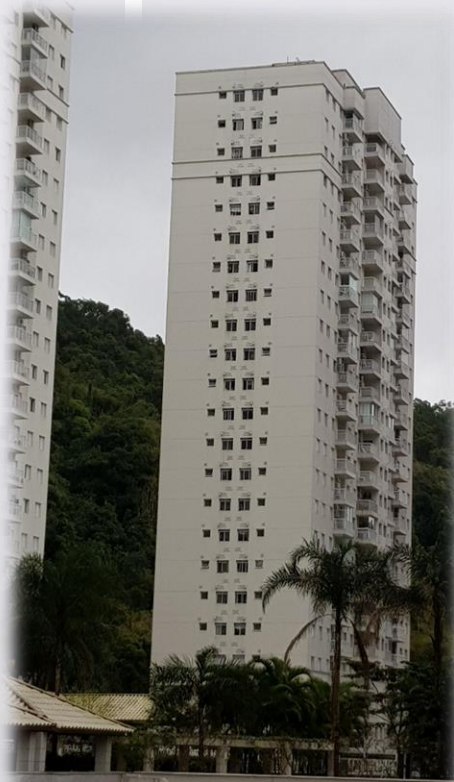
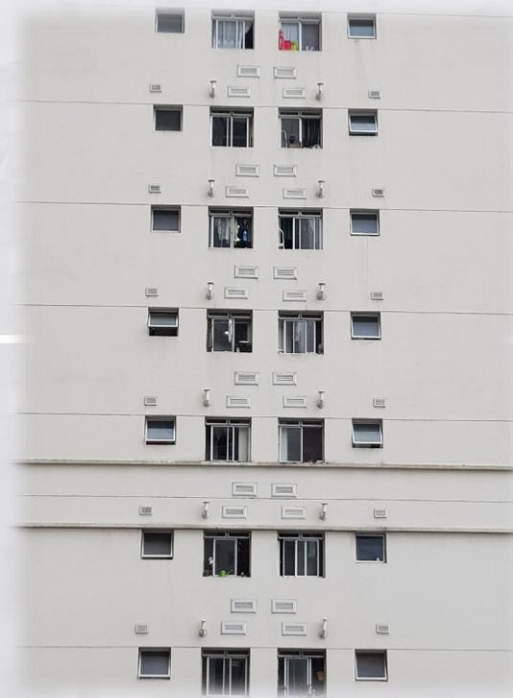
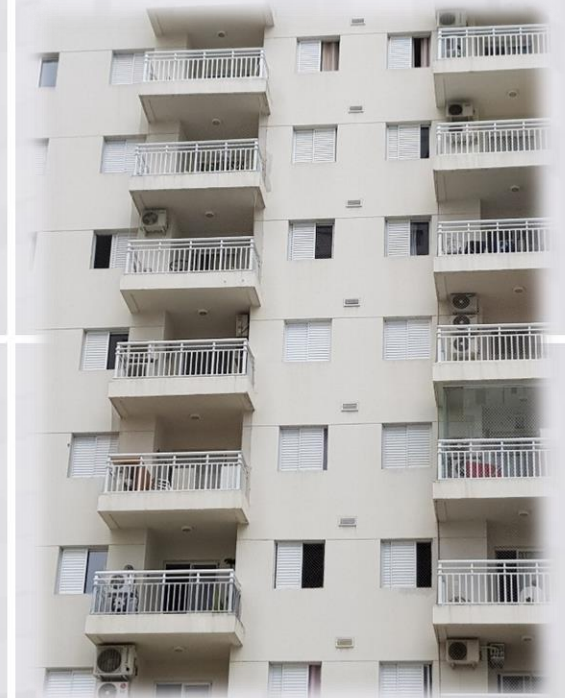
... Depois de ~ **7 anos** sem repintura.

Sistema de revestimento em pintura, com bom desempenho e durabilidade

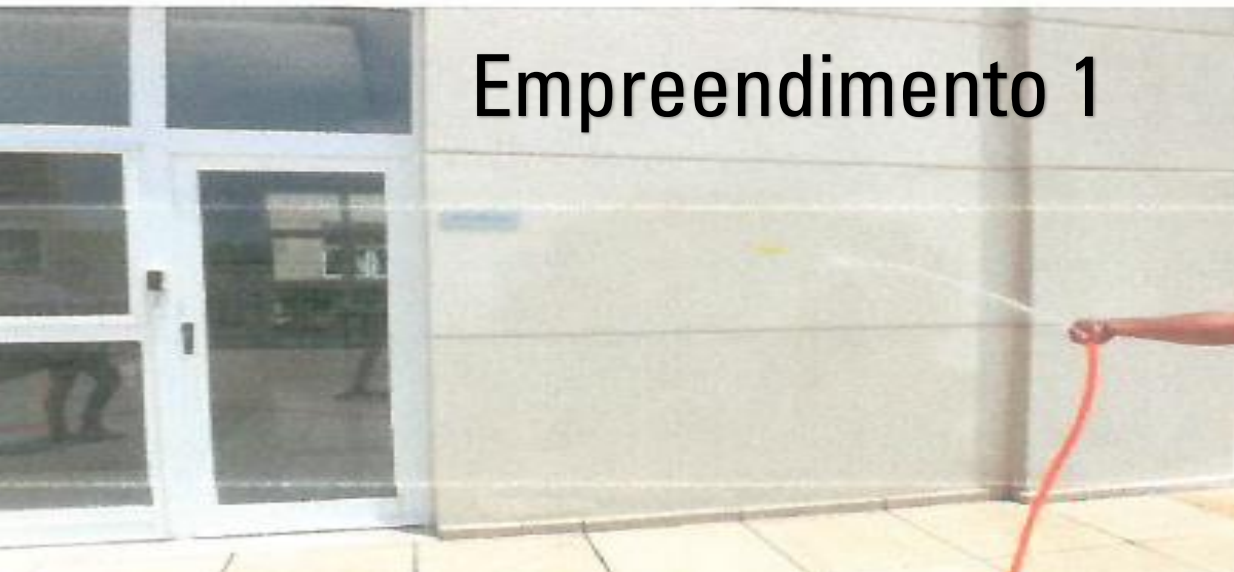
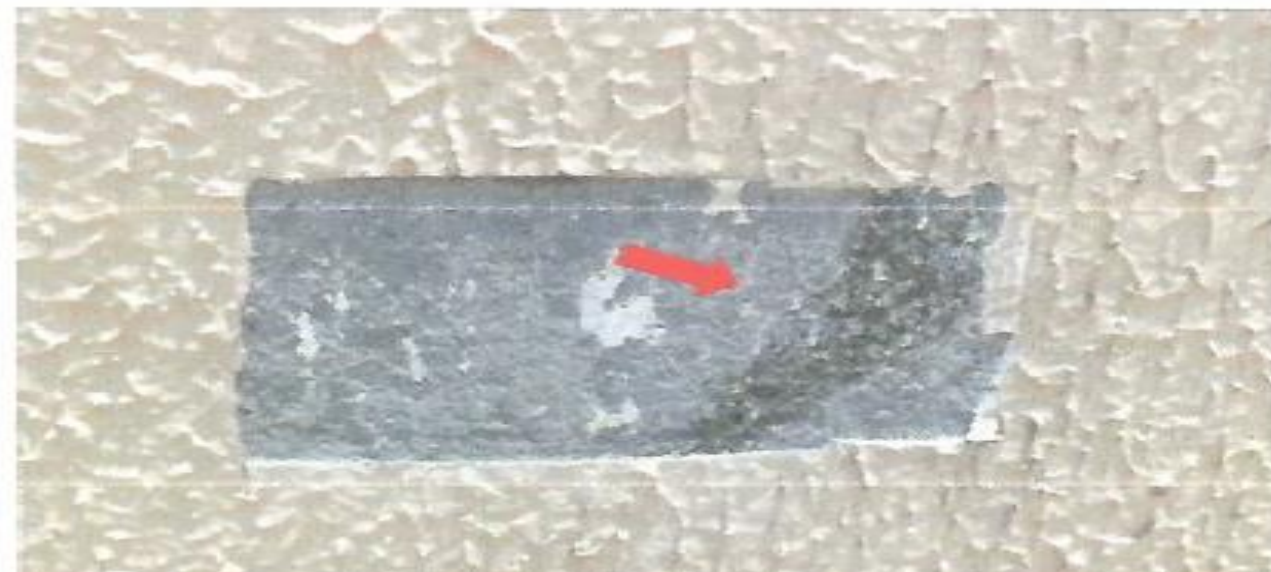
### Empreendimento 1

Objetivando avaliar a permeabilidade do revestimento de forma prática, foi realizado teste de permeabilidade “in loco”, mediante aspersão d’água na superfície do revestimento por cerca de 10 minutos, em áreas íntegras. /  
que a água atingiu parcialmente o

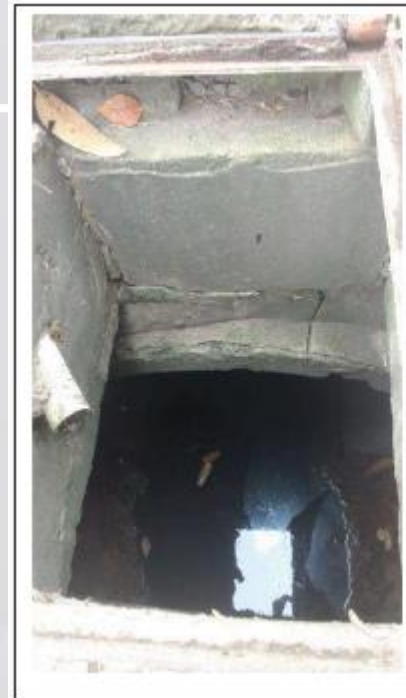
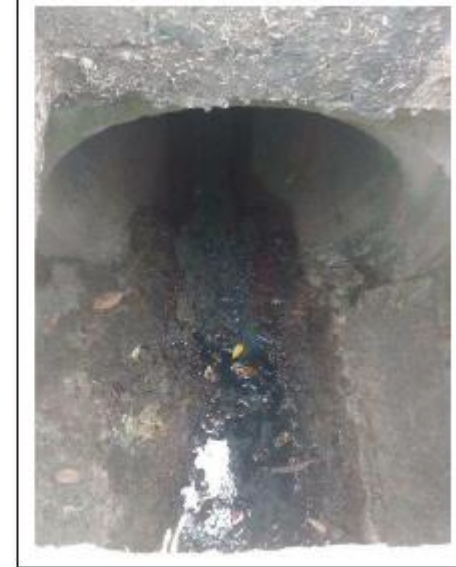
- Falta de manutenção x obstrução
- Não houve qualquer medição das declividades para subsidiar a afirmação

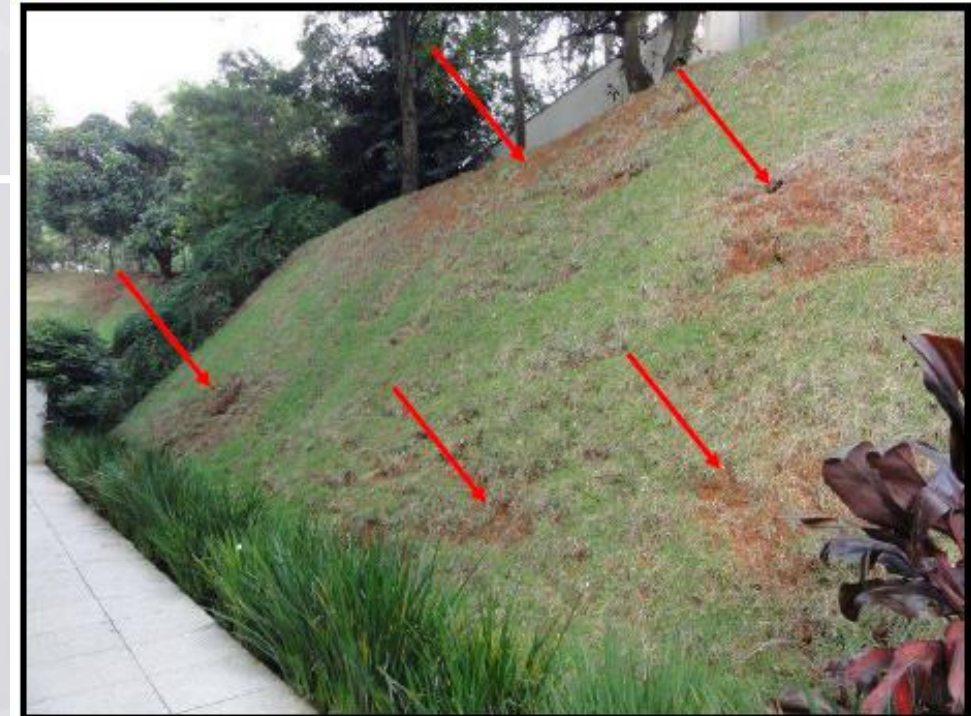
- Falta de manutenção
- Não houve qualquer medição da declividade do talude que indicasse escorregamento
- Comprovado pelo construtor, por topografia, que não havia qualquer problema

Foto 93 - Vista geral do talude, localizado à direita do Bloco G/H do [REDACTED] observando-se escorregamentos superficiais do maciço (indicados em vermelho).

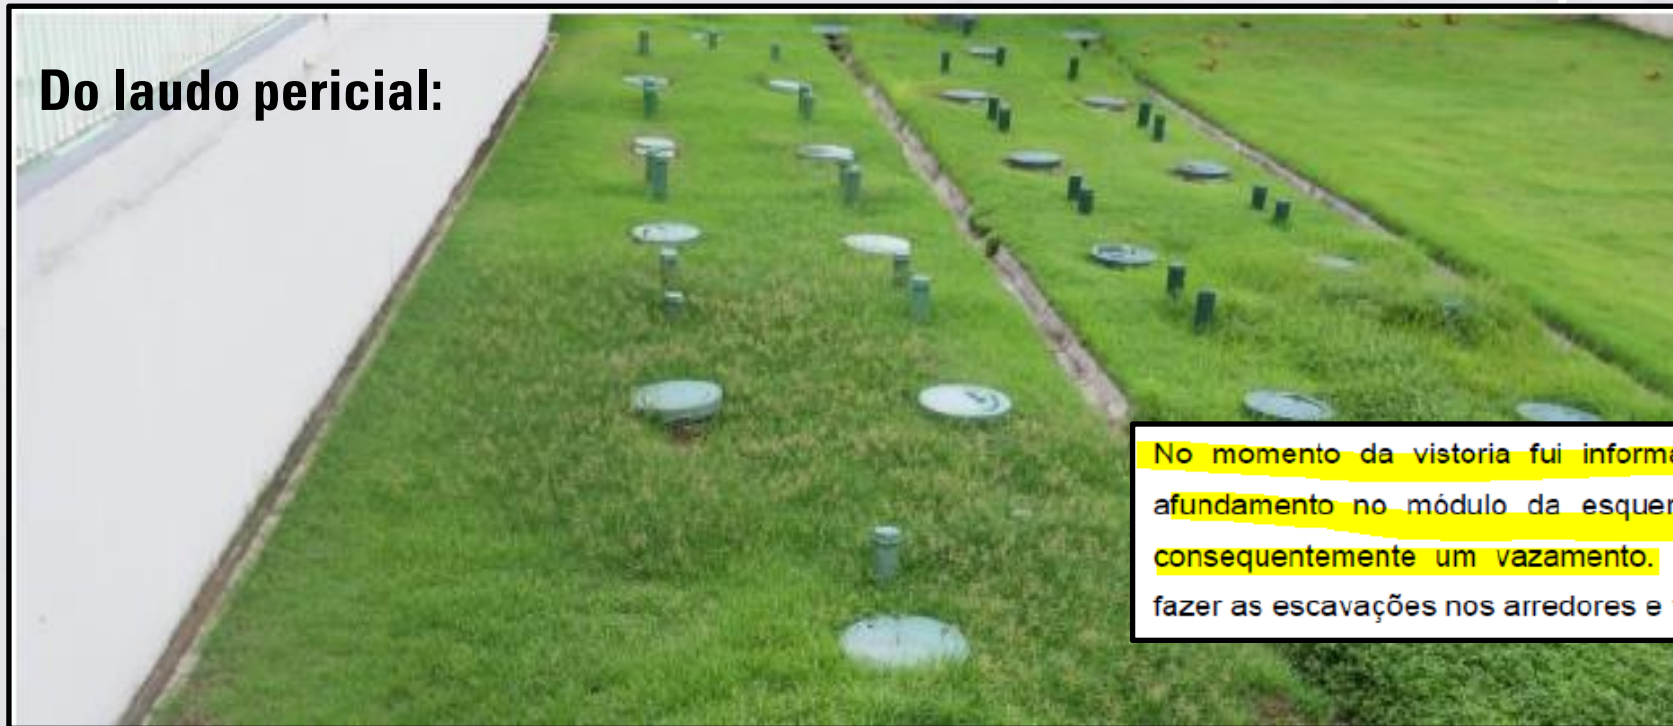
No momento da vistoria fui informada que no ano de 2018, houve um afundamento no módulo da esquerda da ETE, ocasionando um afundamento consequentemente um vazamento. Contrataram uma empresa especializada para fazer as escavações nos arredores e verificaram que o tanque havia se rompido.

**Como foi possível fazer esta afirmação sem verificar evidências ou relatórios da época, simplesmente com base em afirmações de terceiros/parte interessada?**

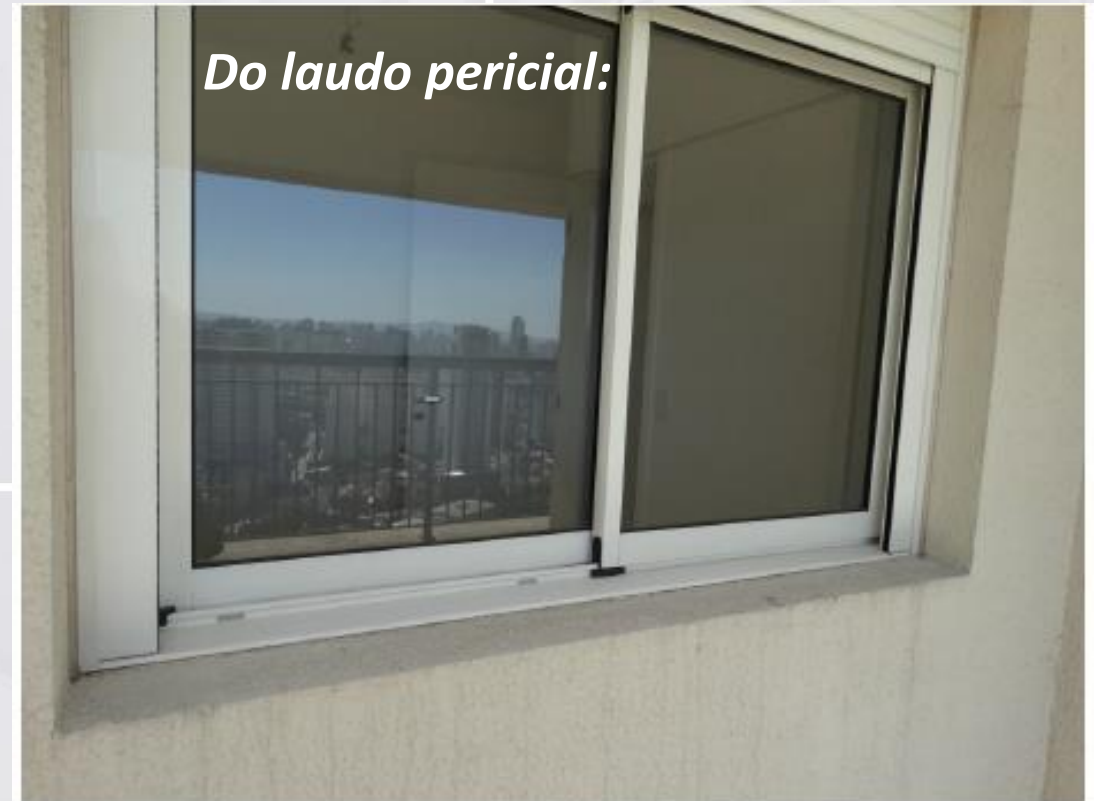
Detalhe da falta de soleira no vão externo da janela para evitar infiltrações internas no caso da ocorrência de fissuras/trincas como foram observadas.

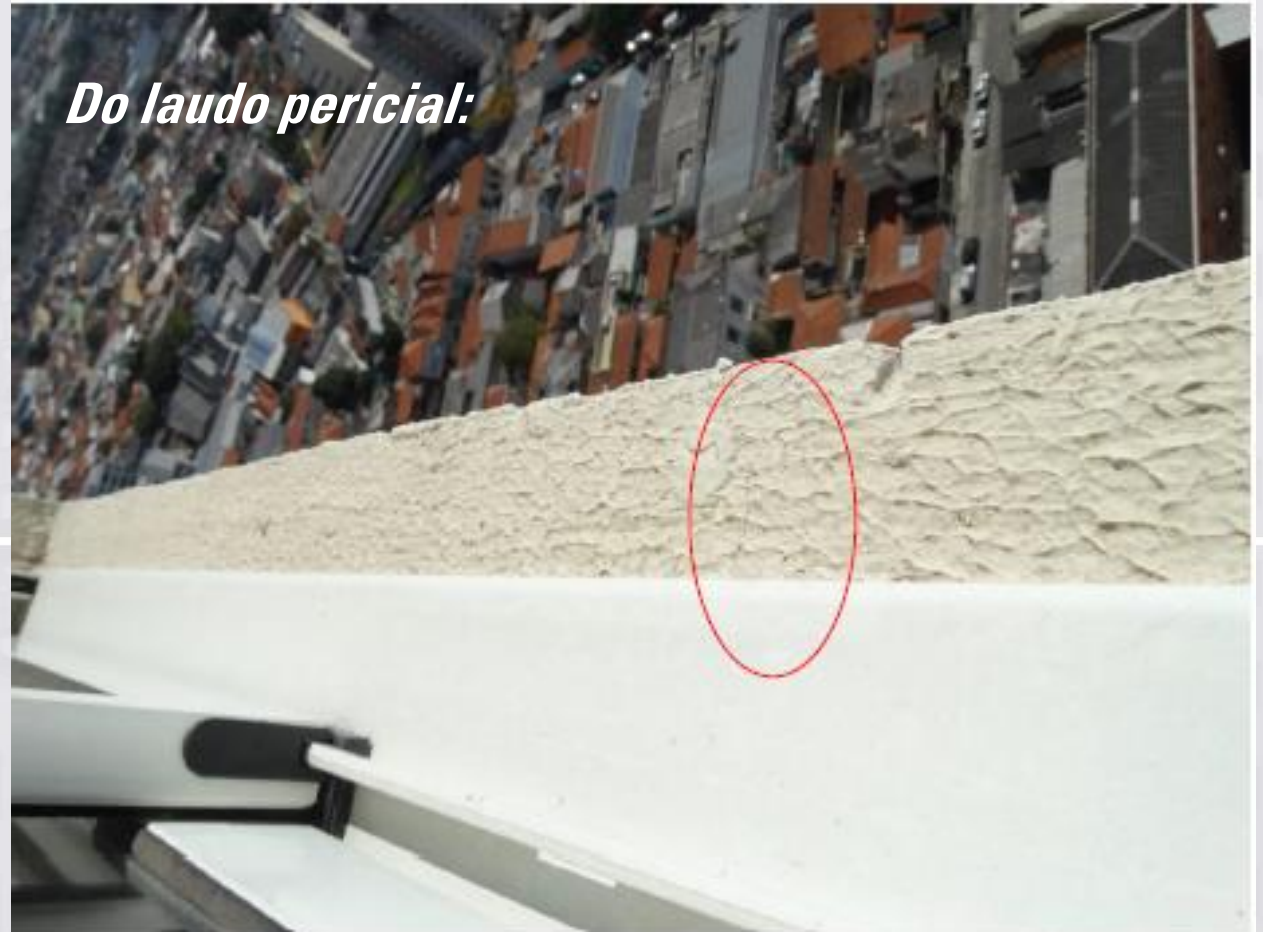
Peitoril com necessidade de colocação de soleira.
